# TRAUMATISMO DENTAL.TÉCNICA DE COLLAGE DENTARIO.

Este artículo describe un caso clínico de una situación de urgencia en la cual se presenta un paciente de 9 años de edad, quien se cayó jugando dentro de su casa e impacto en contra el piso de la cocina ocasionando así una fractura coronaria no complicada de esmalte y dentina en el incisivo central superior y en el incisivo lateral superior derecho. La fractura involucro dos tercios de la corona en el incisivo central sin afectar el surco gingival y tejidos blandos. El plan de tratamiento de urgencia desarrollado fue la colocación de un capuchón de ionómero vítreo en ambas piezas dentarias con la posterior restauración definitiva en el incisivo lateral y realización de la técnica de collage en el incisivo central cuyo fragmento fue conservado en solución fisiológica. Se adhirió el fragmento mediante un sistema adhesivo y resina compuesta con el fin de preservar la pieza dental manteniendo así su estética y funcionalidad.

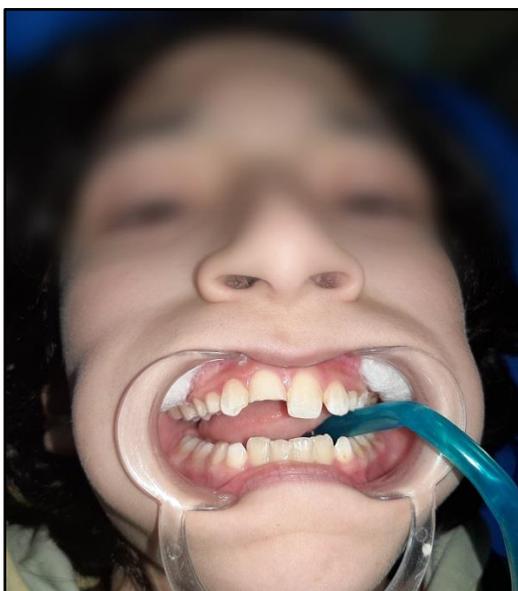
Paciente de sexo masculino de 9 años de edad concurre por urgencia ya que sufrió 1 hora antes a la consulta un traumatismo en la región anterior del maxilar superior. *(Figura 1)*

*(Figura 1) Urgencia, fractura de piezas dentarias 1.2 – 1.1*

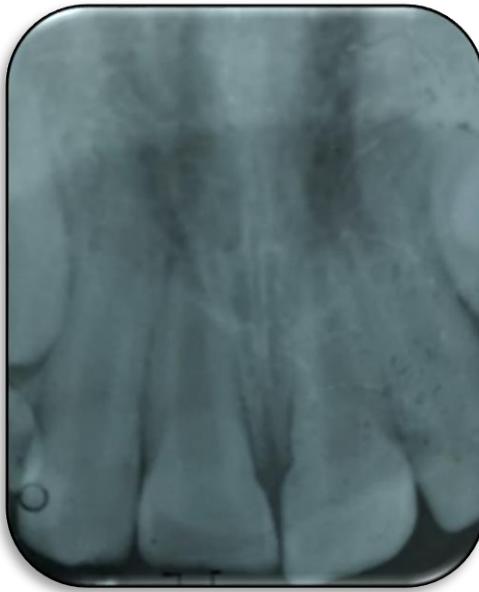
**EXAMEN RADIOGRÁFICO:** En la radiografía periapical se puede distinguir la fractura horizontal y la integridad tanto radicular como ósea, además se evidencia la fractura en ángulo de la pieza dentaria vecina. *(Figura 2)*

*(Figura 2) Radiografía periapical.*

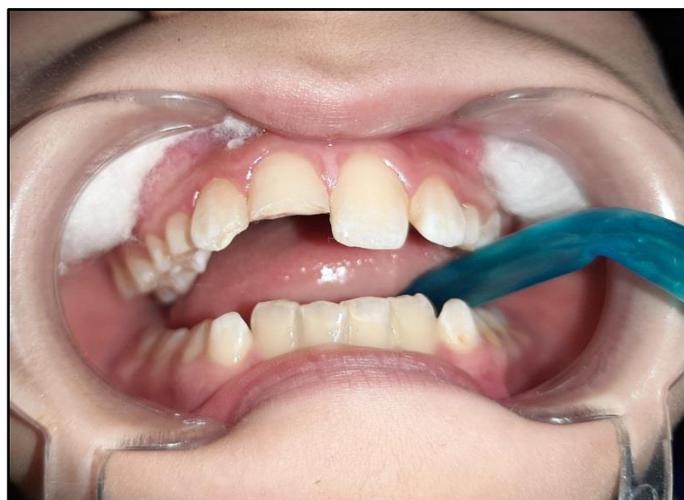
**EXAMEN CLINICO:** La pieza dentaria 1.1 presenta una fractura horizontal que abarca dos tercios de la corona clínica, sin exposición pulpar, con la conservación de su fragmento embebido en solución fisiológica. La pieza dentaria 1.2 presenta fractura coronaria no complicada de esmalte. *(Figura 3)*

**DIAGNÓSTICO:** Fractura coronal de esmalte y dentina, sin exposición pulpar con fractura de esmalte en pieza dentaria vecina.

*(Figura 3) Vista frontal de piezas dentarias traumatizadas.*

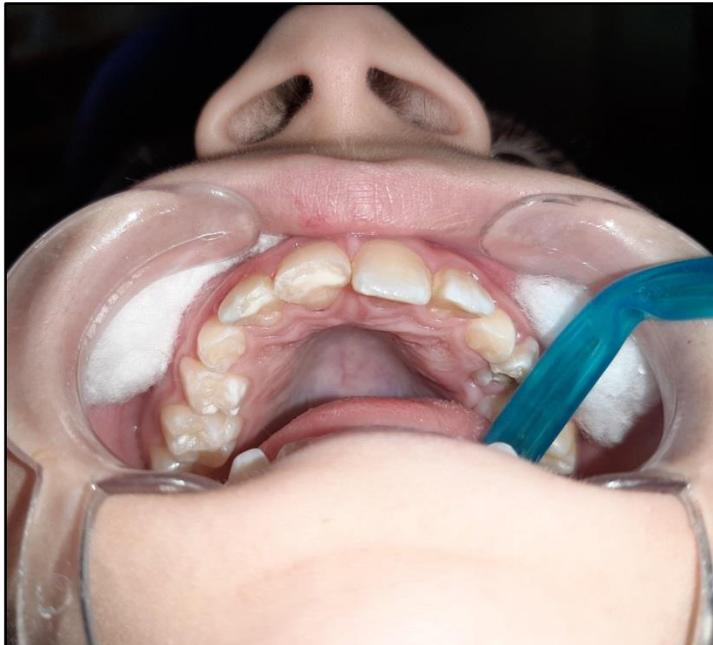
(Figura 4) Vista incisal, colocación de capuchón de ionómero vítreo.

**PLAN DE TRATAMIENTO:** Se comprueba el ajuste del fragmento, el cual no adapta en forma correcta. Se decide colocar un capuchón de ionómero vítreo como base intermedia solo a nivel del tejido dentinario (*Figura 4*). Se indica radiografía panorámica de control (*Figura 5*) y conservar el fragmento en un recipiente con solución fisiológica. Se decide realizar el collage del fragmento fracturado mediante técnica adhesiva programando una nueva visita dentro de las 48 hs.

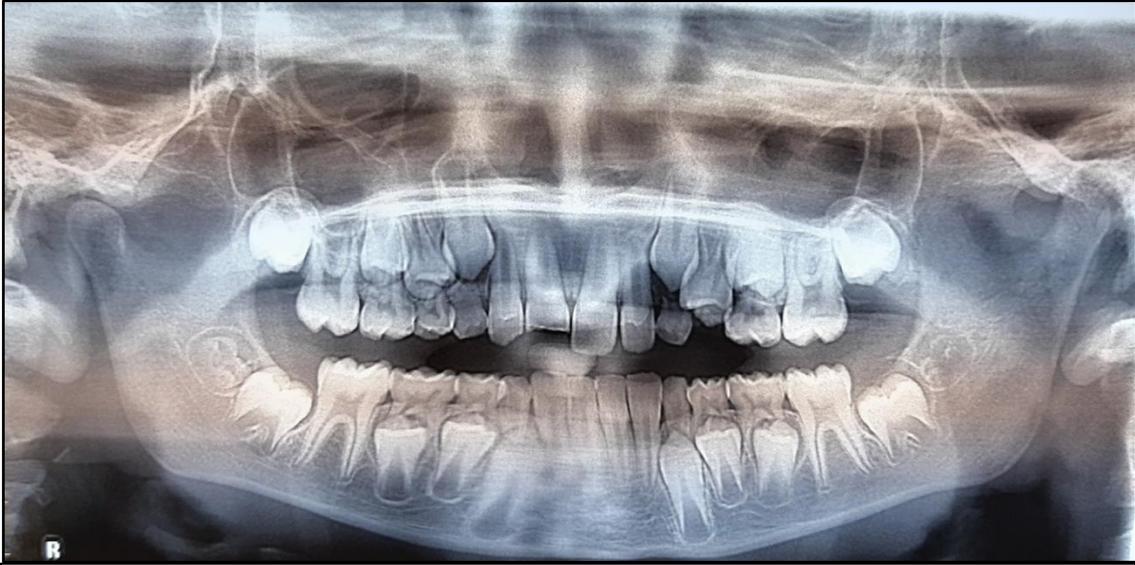
(Figura 5) Radiografía panorámica de control.

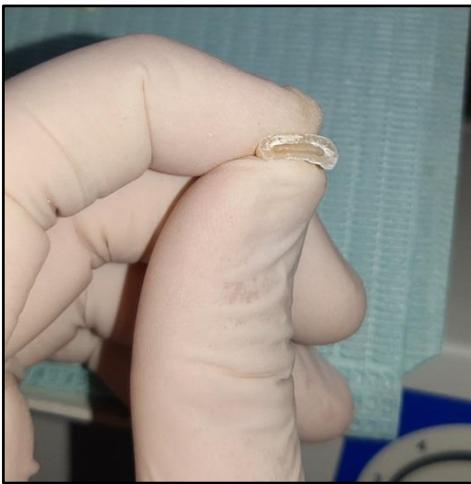
(Figura 6) Eliminación de la porción dentinaria del fragmento.

En la segunda visita para evitar contaminación se realiza aislamiento absoluto y colocación de gomas en los espacios interdientales (Figura 7). Se retira la porción dentinaria del fragmento para evitar futuras decoloraciones (Figura 6) y a nivel de la corona dental se realiza una leve preparación en forma de bisel para mejorar la adaptación del fragmento. Se acondiciona tanto la corona dentaria como el fragmento durante 15 segundos con ácido fosfórico al 37% se lava durante 30 segundos y se secan con el uso de una torunda de algodón estéril.

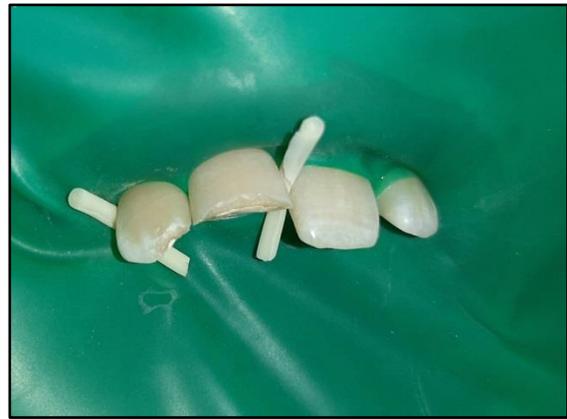
(Figura 7) Aislación absoluta.

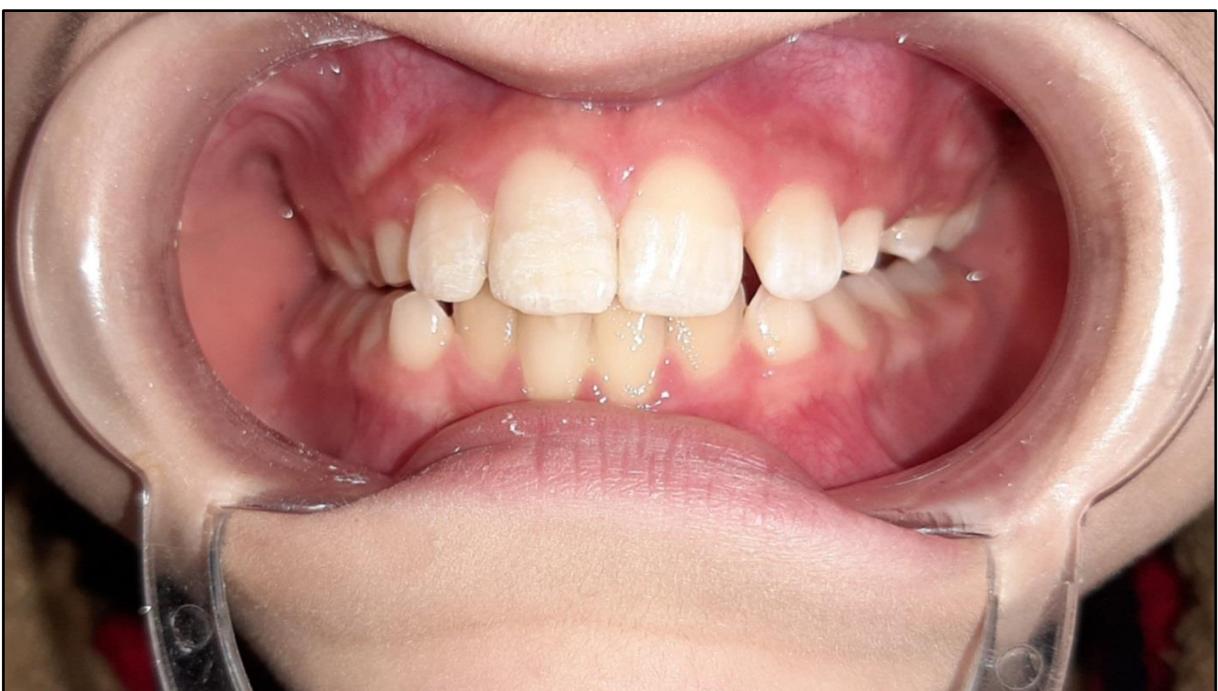
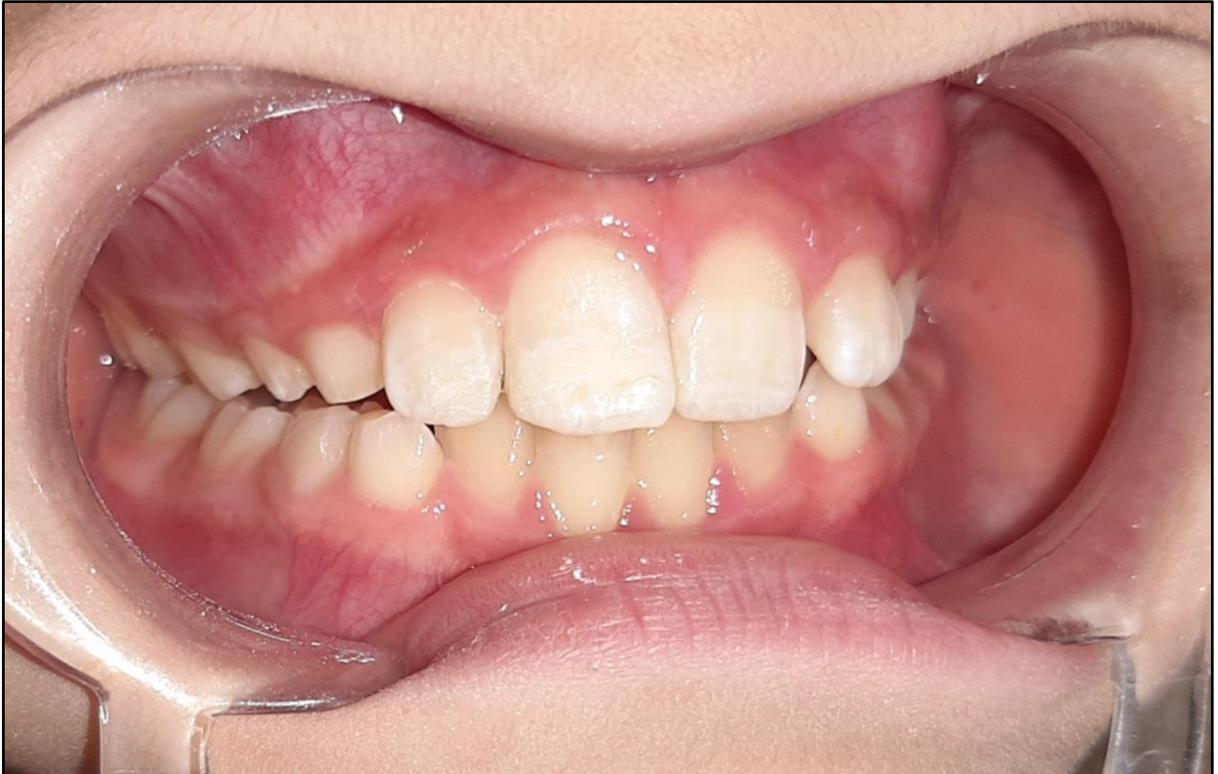
(Figura 8) Vista frontal, control postoperatorio inmediato.

*(Figura 9) Vista lateral, control postoperatorio inmediato.*

Se retira la goma dique, se procede al terminado y ajuste de contactos oclusales con fresas de multifilos y papel de articular, el pulido final se logra mediante discos y puntas de silicona. Posteriormente se realiza la operatoria de la pieza dentaria número 1.2 (Figura 8 y 9)
